*REX HERBE A ALLIGATOR (ALTERNANTHERA
PHILOXEROIDES) SUR LE RHÔNE ANNÉE 2020*

PRÉSENTATION DES DIFFÉRENTS CONSTATS ET INTERVENTIONS EN PARTENARIAT

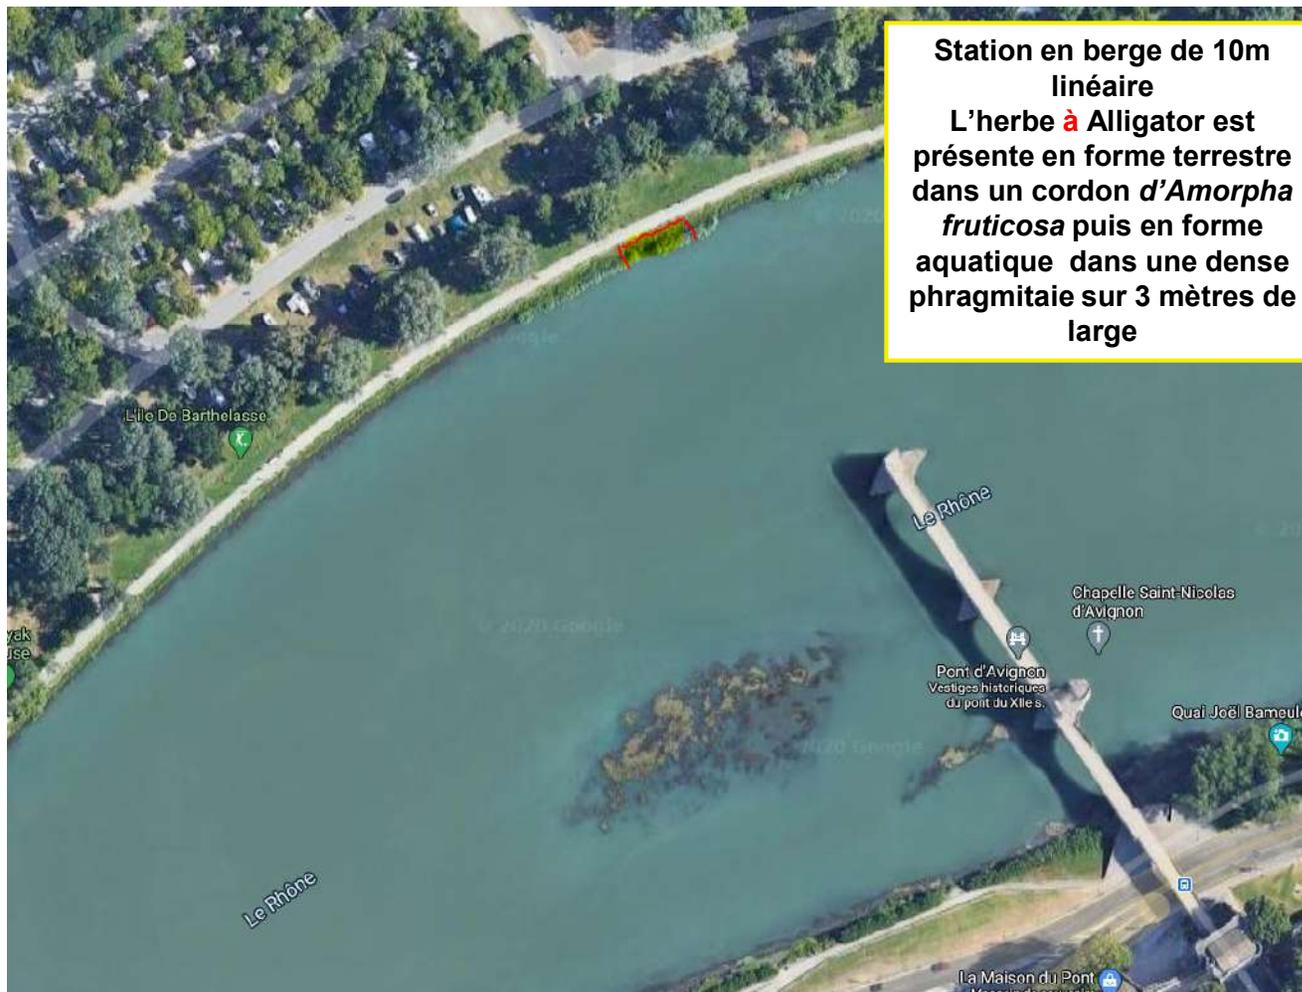
Découverte d'une nouvelle station sur le bras d'Avignon en 2020 lors de la journée de formation animé par le CBNMed le 14 septembre 2020

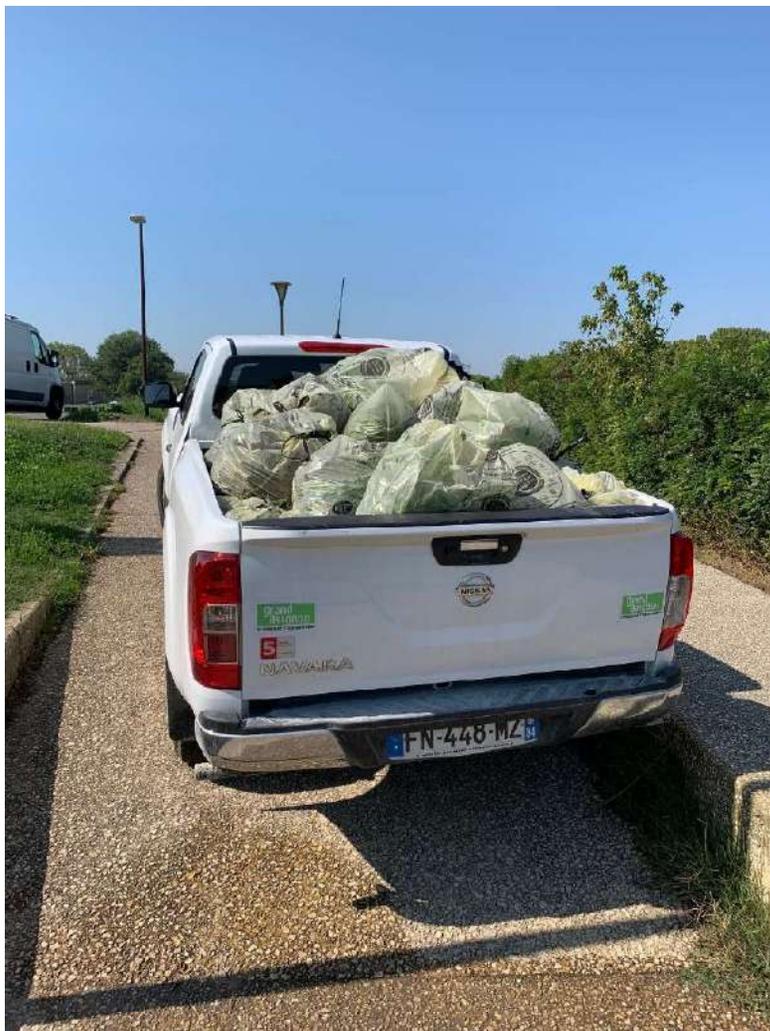
Arrachage manuelle de la station par les participants à la formation

-Volume estimé: final: 700 kg soit 120m² arrachés à l'issue des deux jours
-Evacuation vers le centre de tri associé avec la Communauté d'agglomération du Grand Avignon

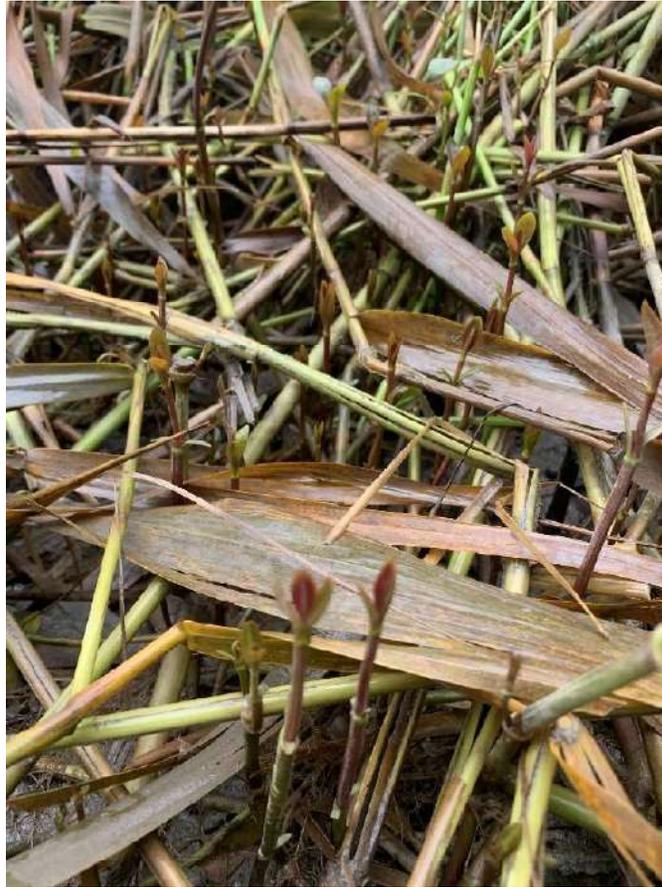
Passage sur la station au 25 septembre 2020 par CNR post arrachage

L'intégralité de la station présente
des reprises dans la phragmitaie

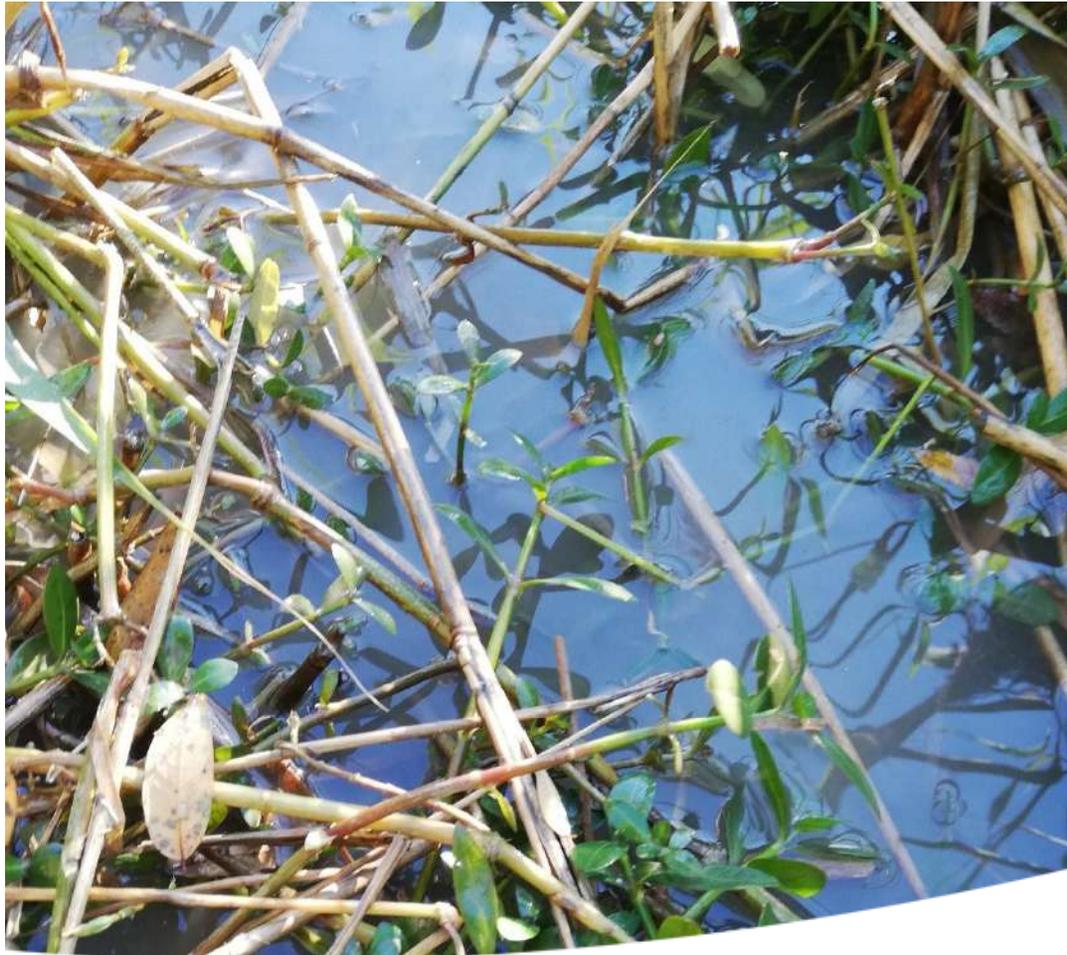
LA STATION POST TRAITEMENT

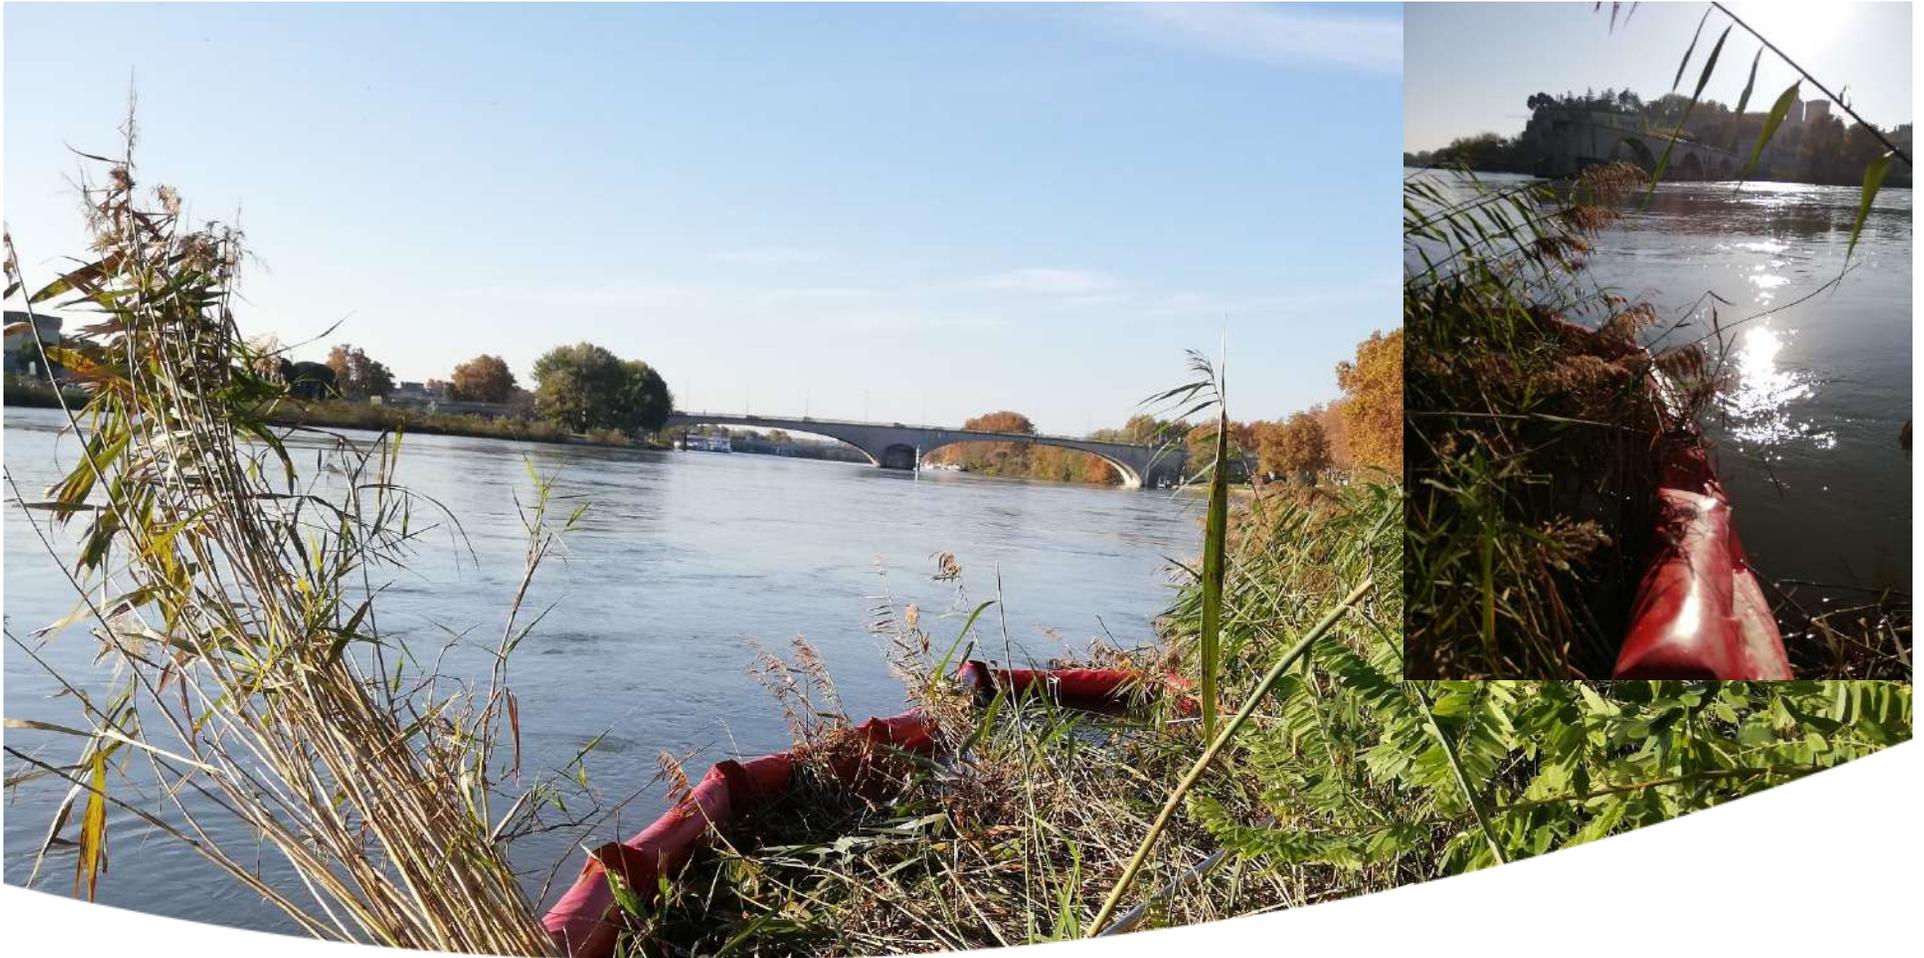
MISE EN PLACE DE LA DROME FLOTTANTE (CONTENIR LES DÉRIVANTS)

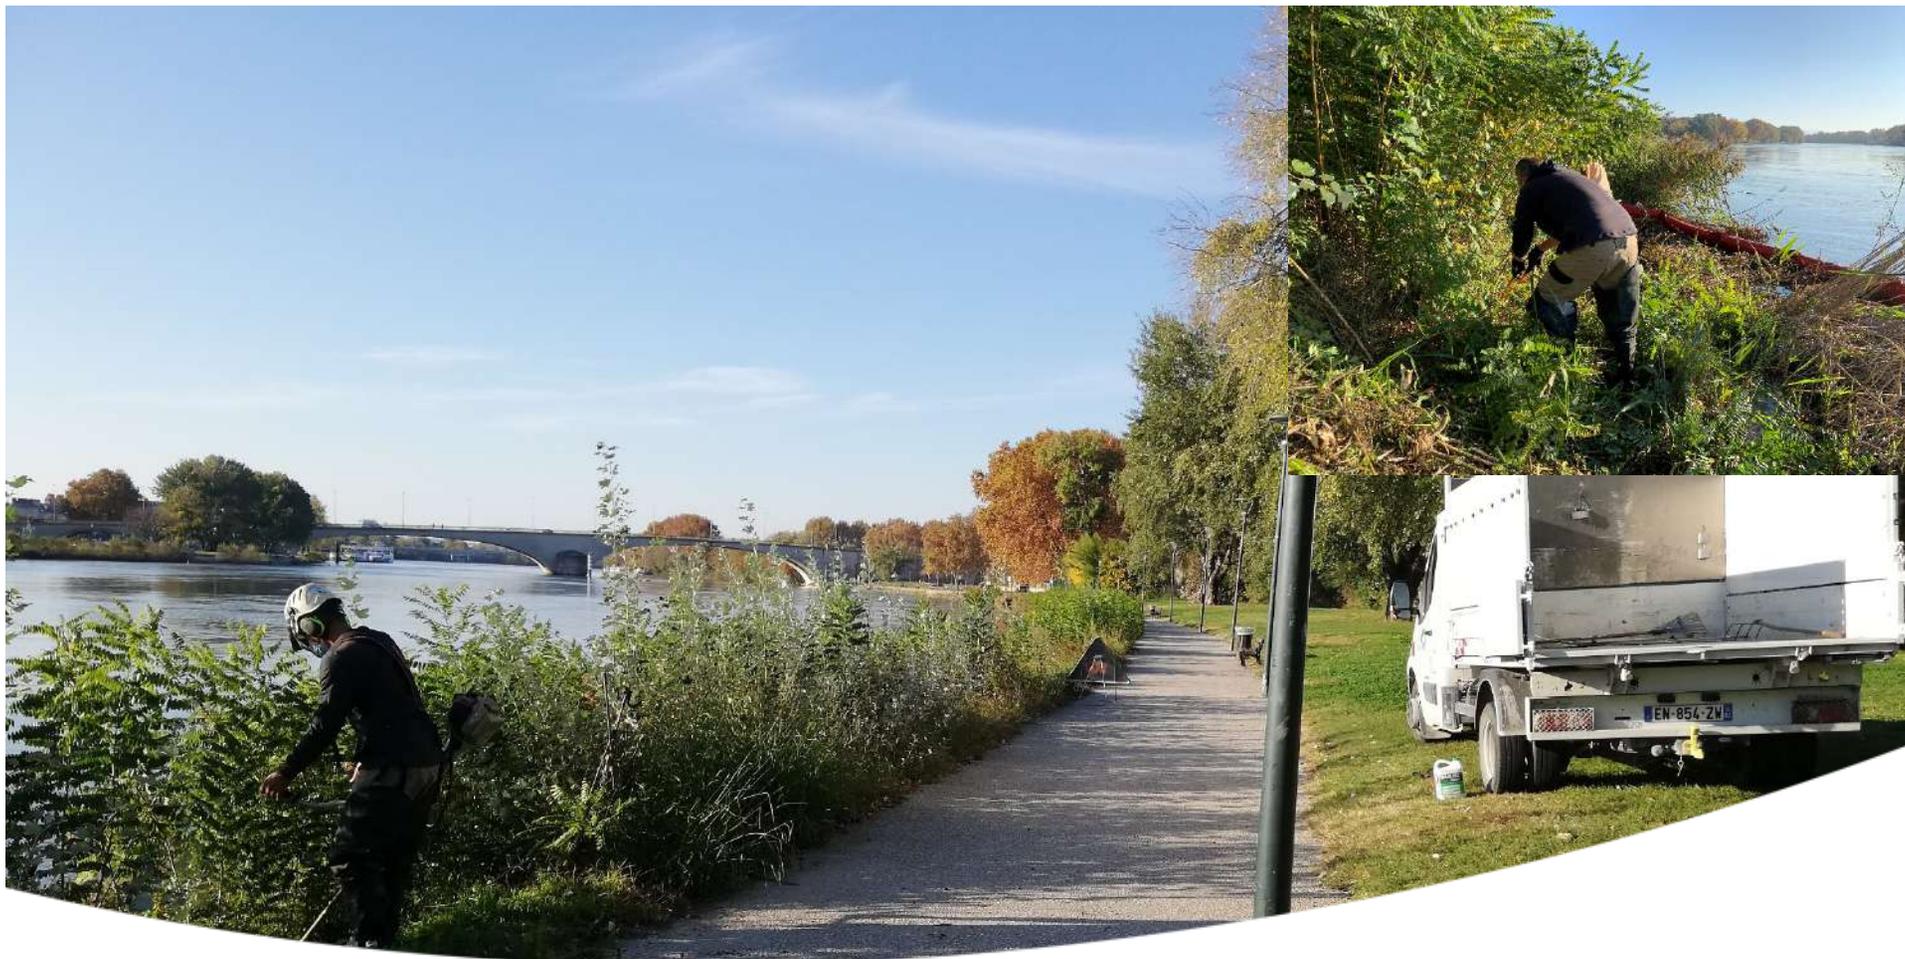
DÉBROUSSAILLAGE MANUEL ET MÉCANIQUE DE L'AMORPHA FRUTICOSA (ACCESSIBILITÉ)

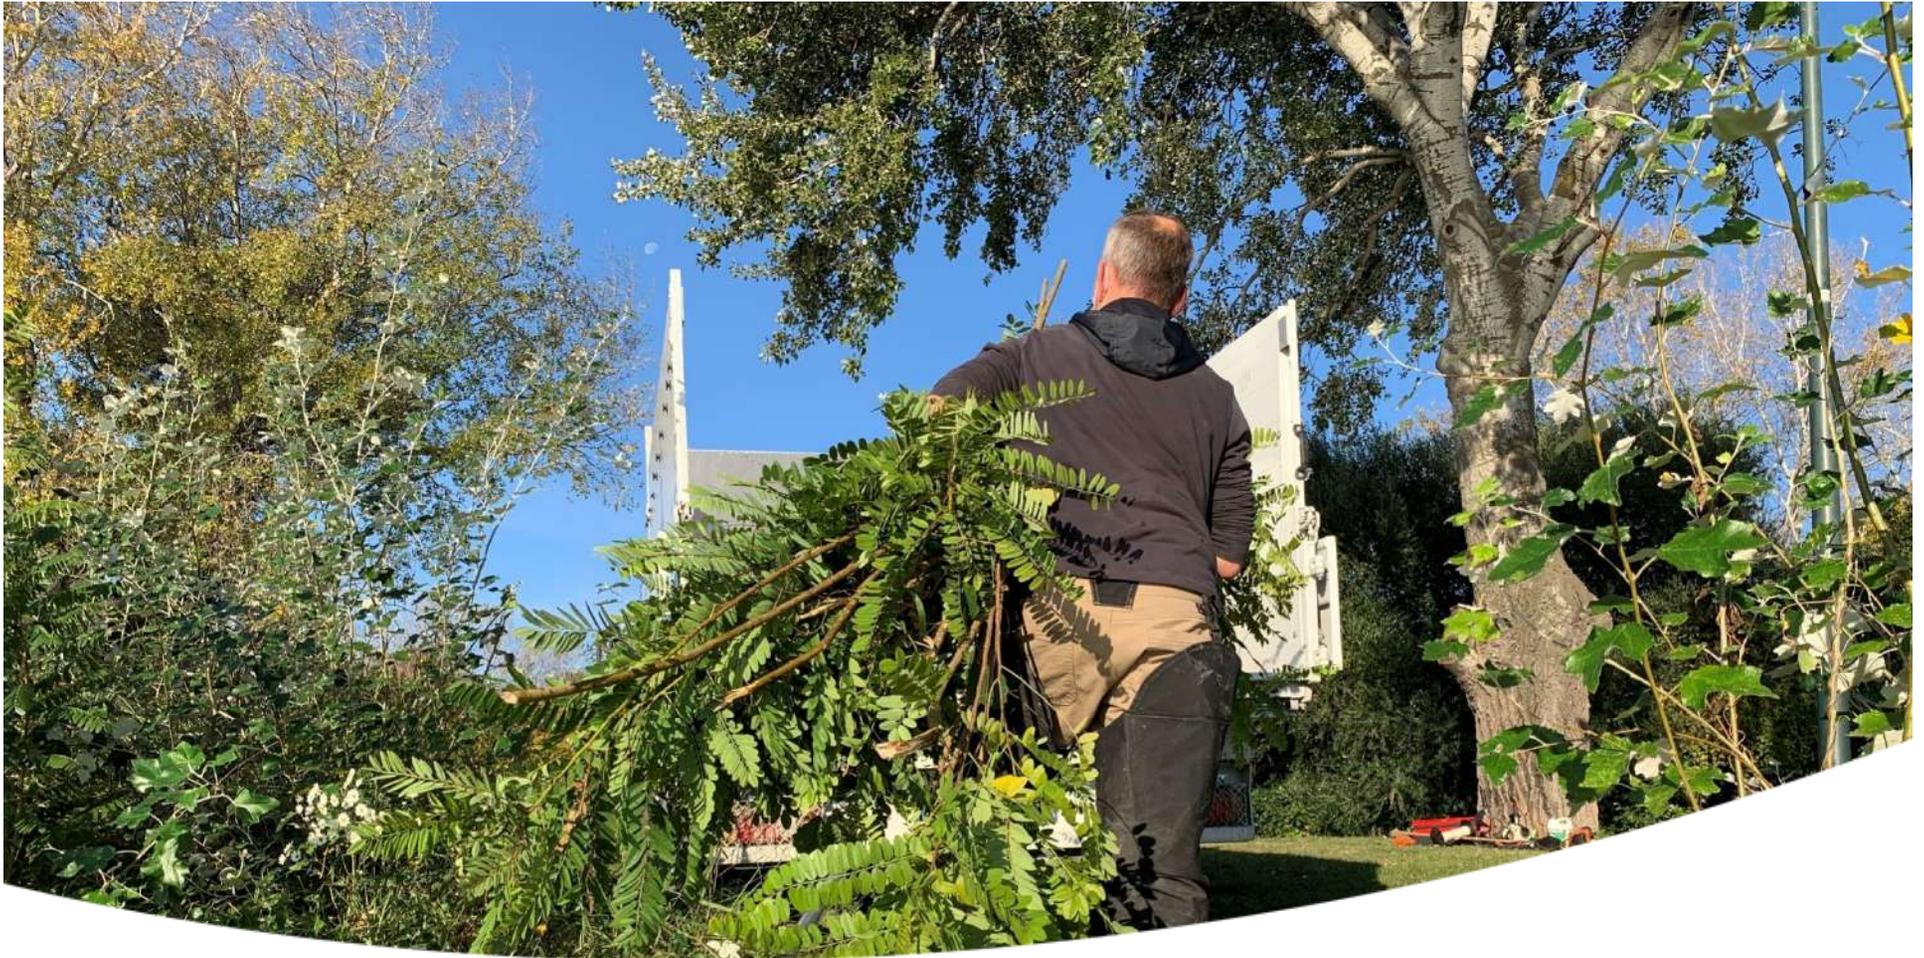
ÉVACUATION L AMORPHA FRUTICOSA

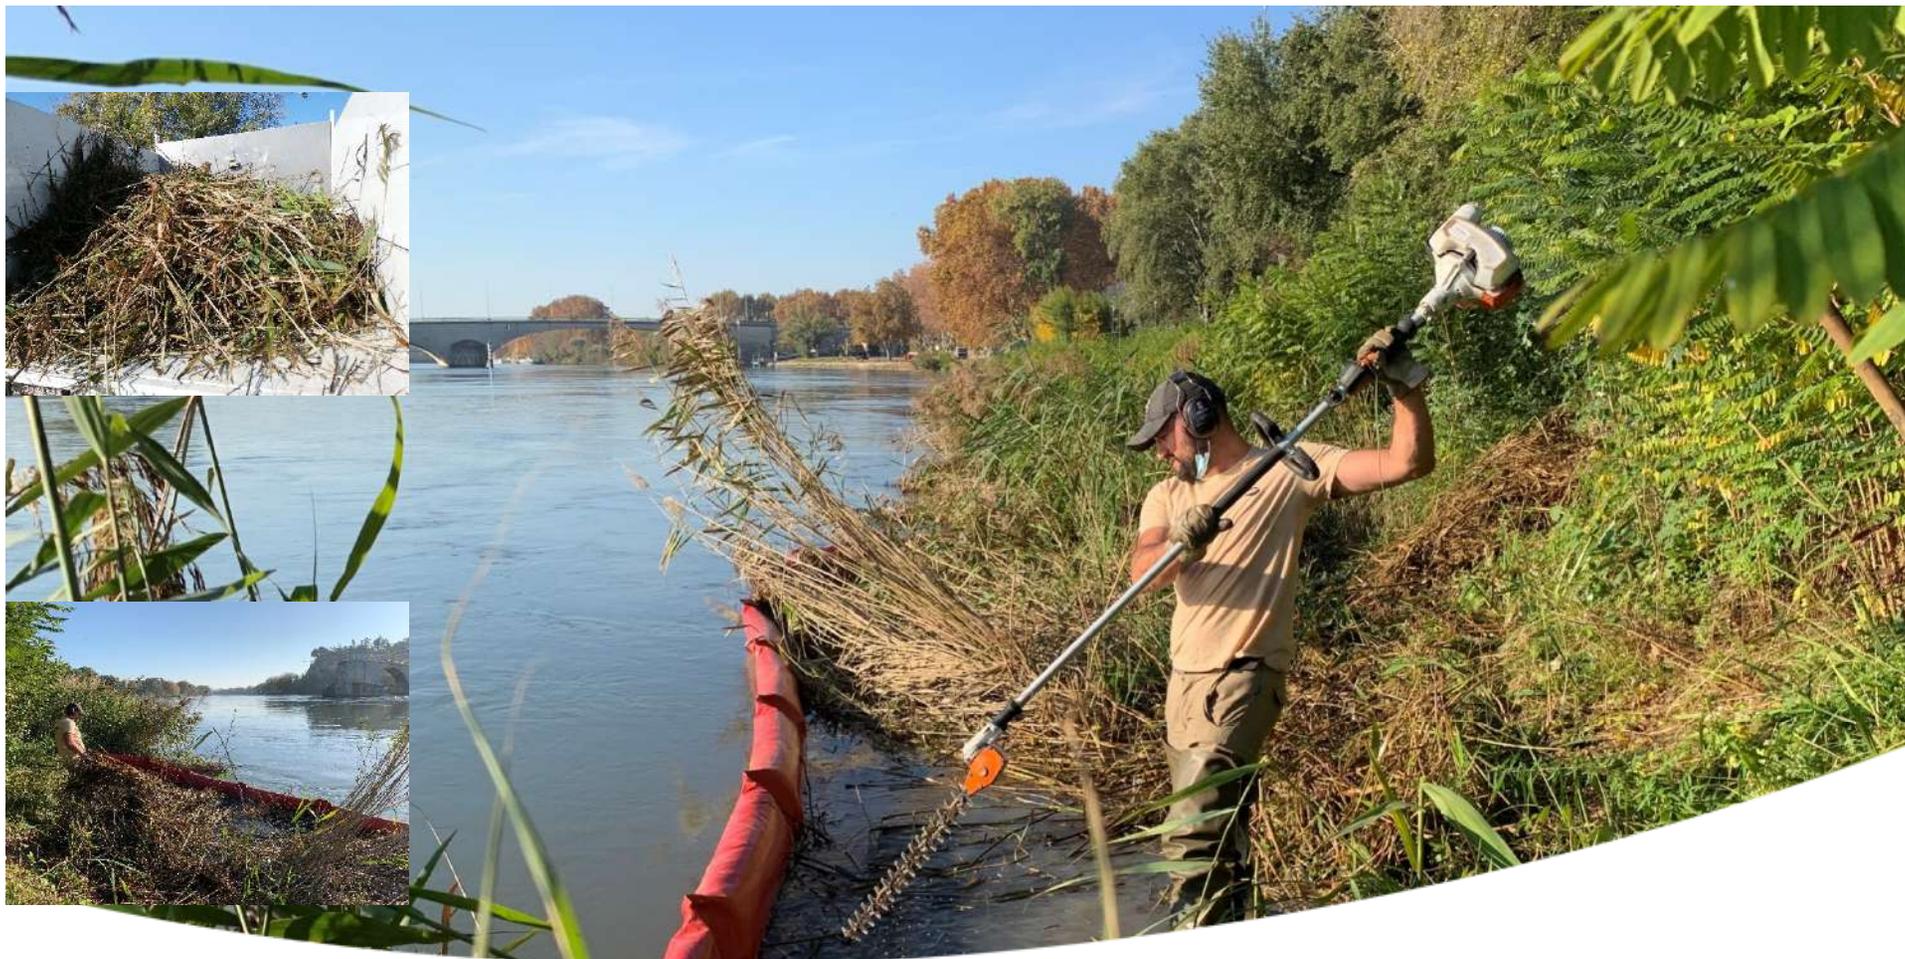
COUPE DE LA PHRAGMITE AVEC UN TAILLE HAIE ET ÉVACUATION

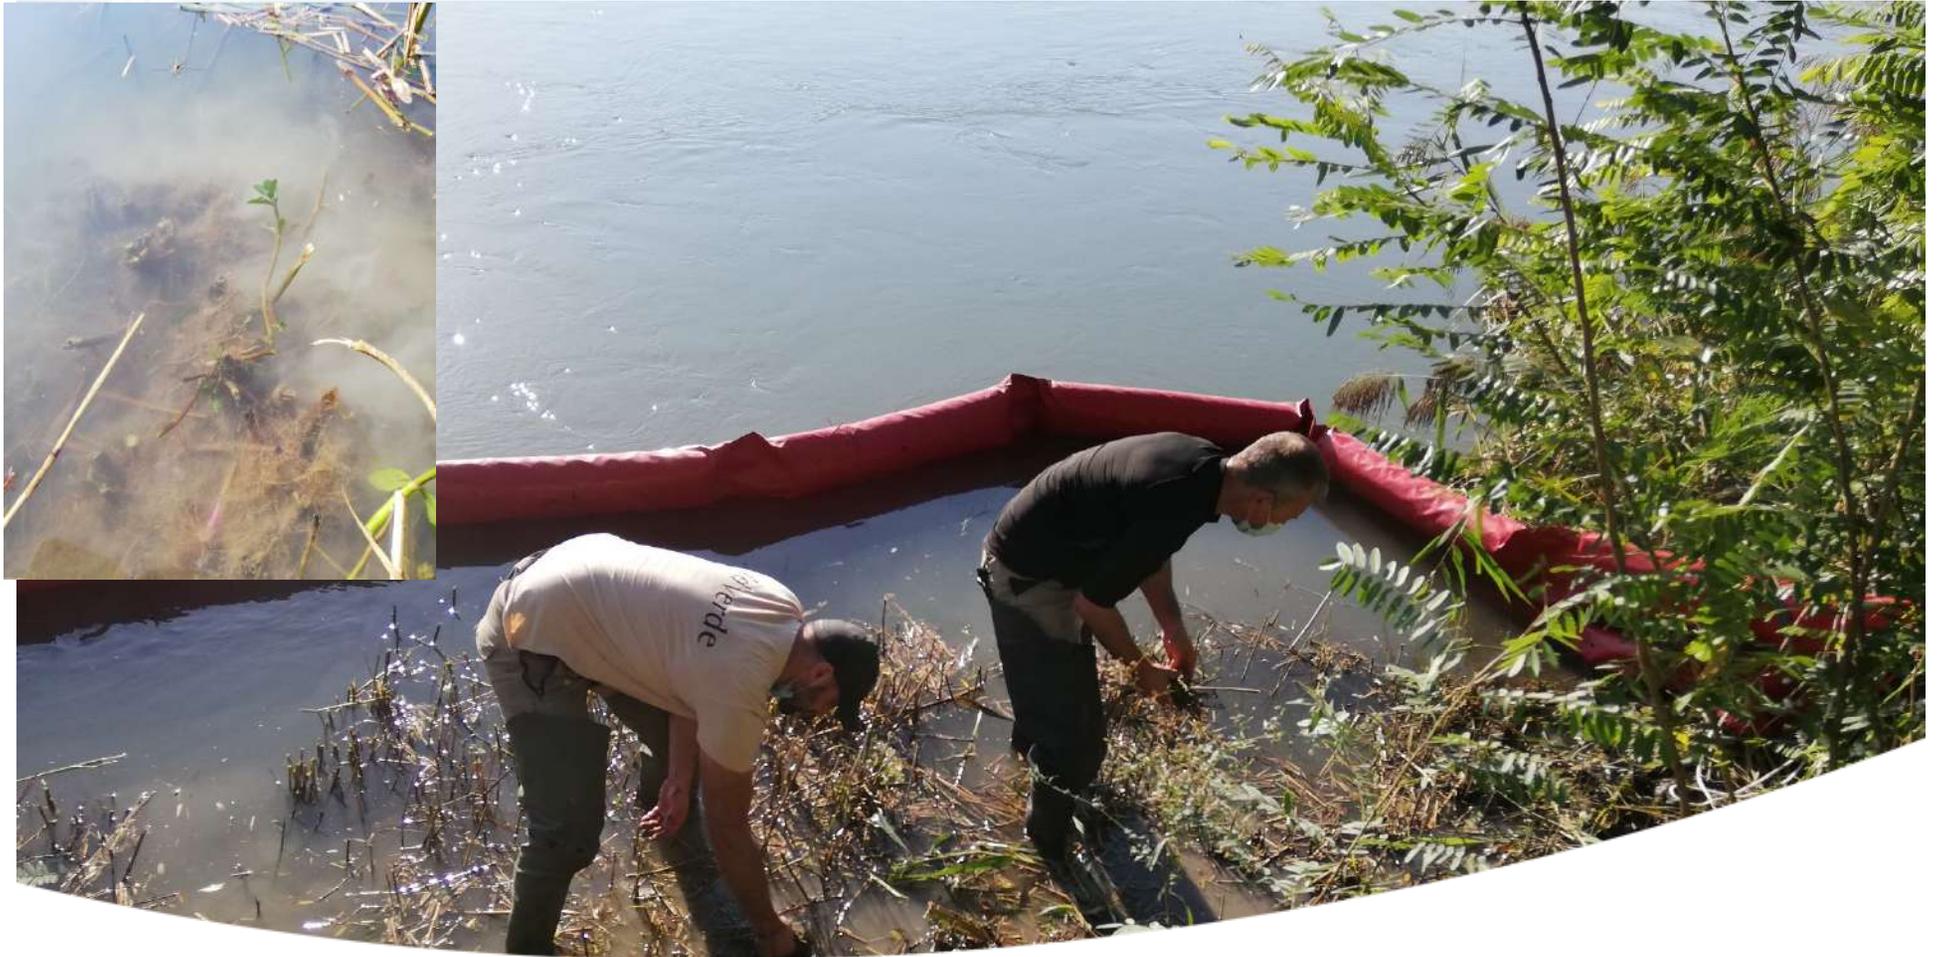
ARRACHAGE DES PLANTULES

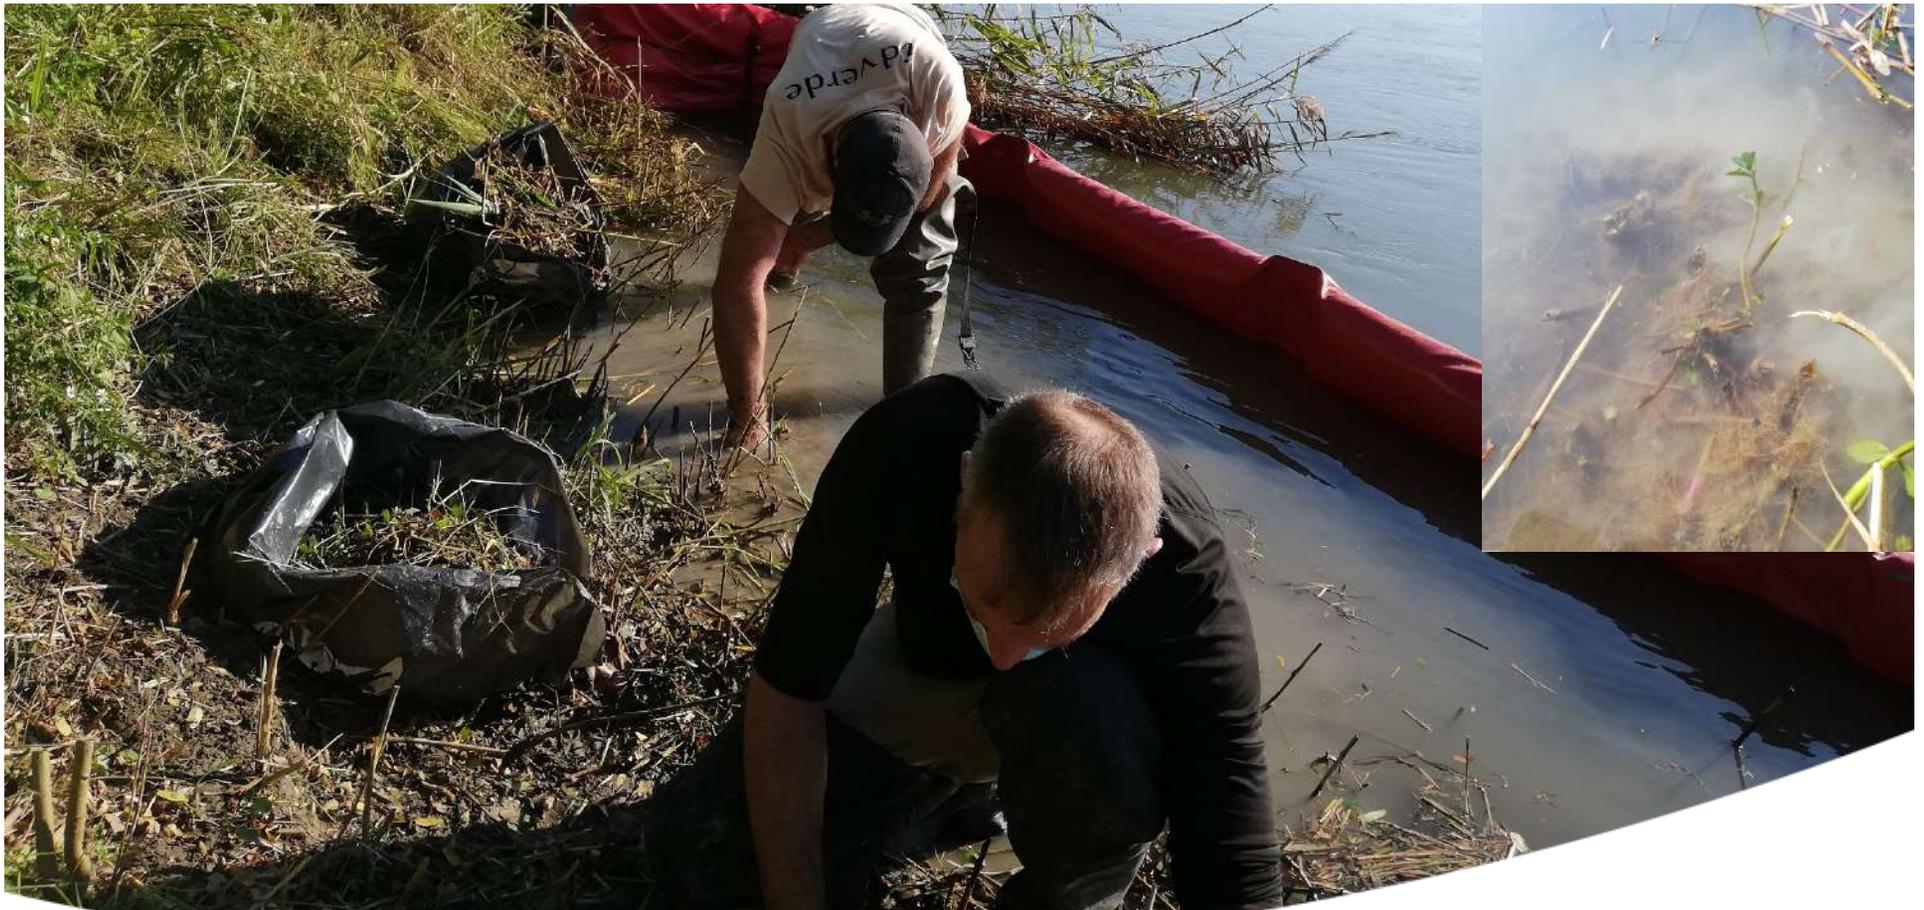
ÉVACUATION EN SAC POUBELLE DES PLANTULES ET RHIZOMES

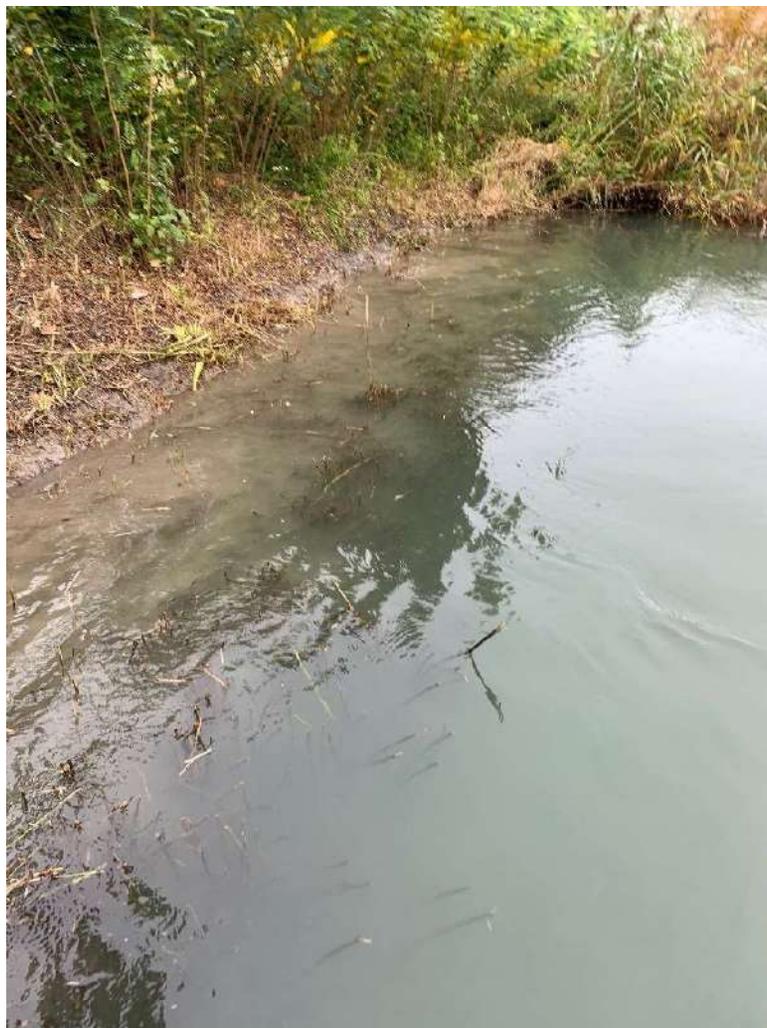
Station suivis après arrachage 10/11/20

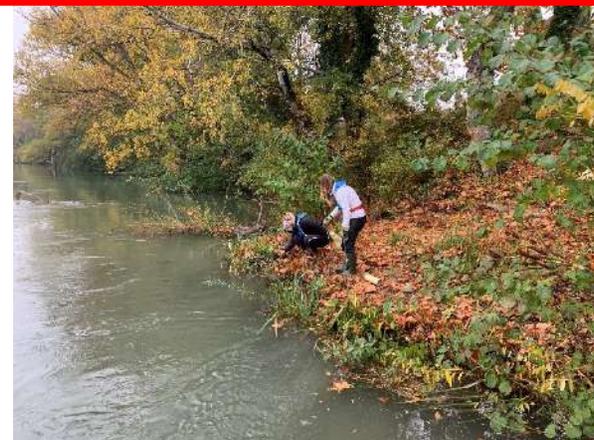
Suivi d'une seconde station présentant des rejets

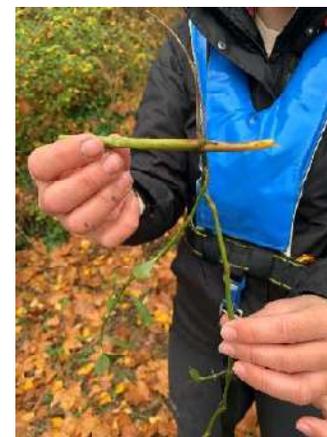
Problématique identifiée des dérivants arrachés (sur la station entrée de ville rive gauche) qui s'enracine à nouveau

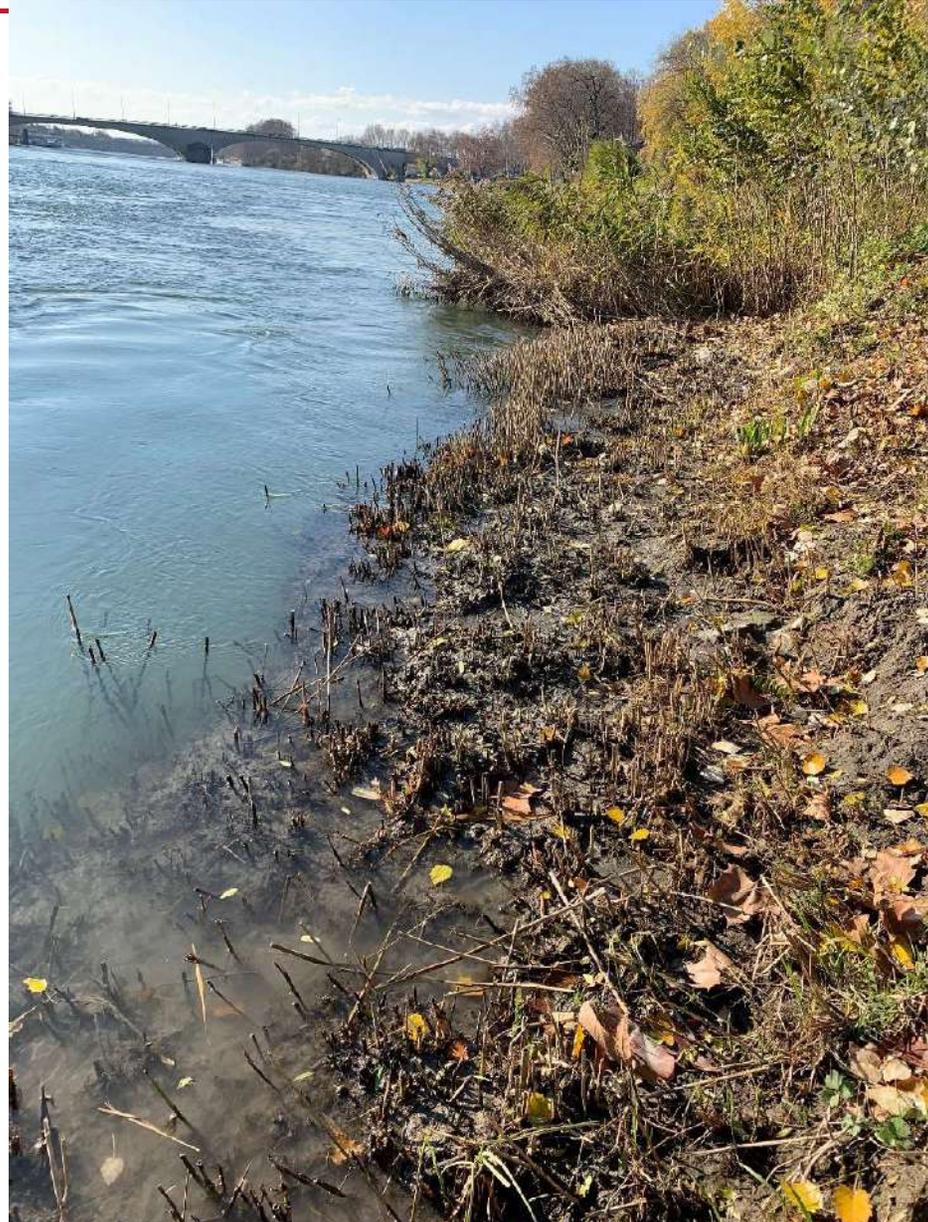
Contrôle de la reprise au 9/12/20

Apparence rassurante mais ?

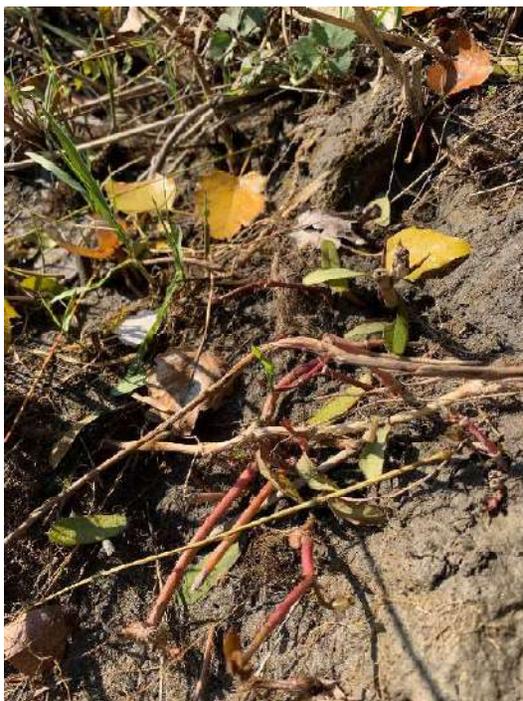
Contrôle de la reprise au 9/12/20

En regardant quelques foyers
semblent reprendre ...

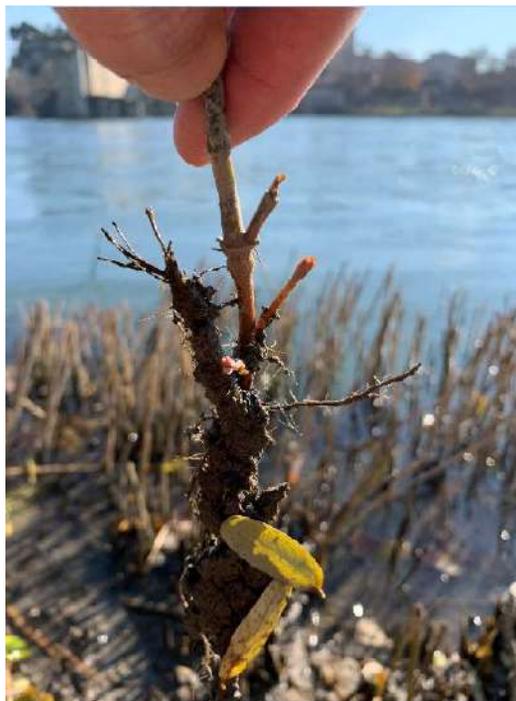
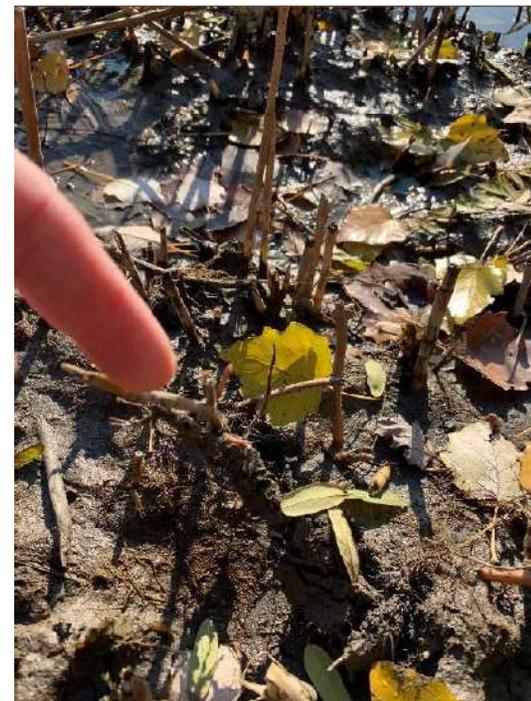
Rendu rassurant dans son ensemble mais quelques plantules
présentes et rhizomes.
